UNIVERSIDAD DE CUENCA

“Evaluación funcional de pavimento rígido tramo avenida Loja (Cuenca)”

Trabajo de titulación, previo a la obtención
del Título de Ingeniero Civil

**Cuenca – Ecuador
2018**

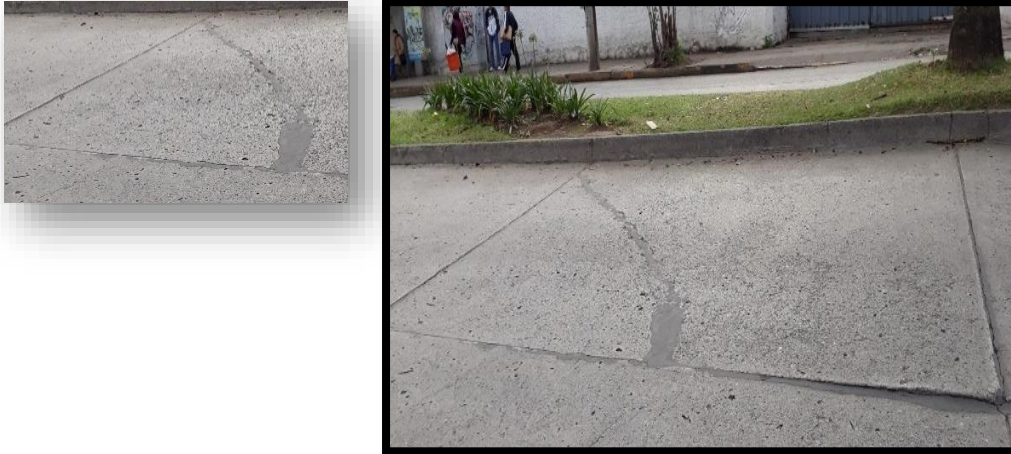
Figura N° 15. Grieta de esquina.

En la *Figura 15* se muestra un ejemplo de grieta de esquina ubicada en el tramo 1 con severidad baja, presenta una grieta delgada, con un área pequeña y sin agrietamiento entre la grieta y la junta.

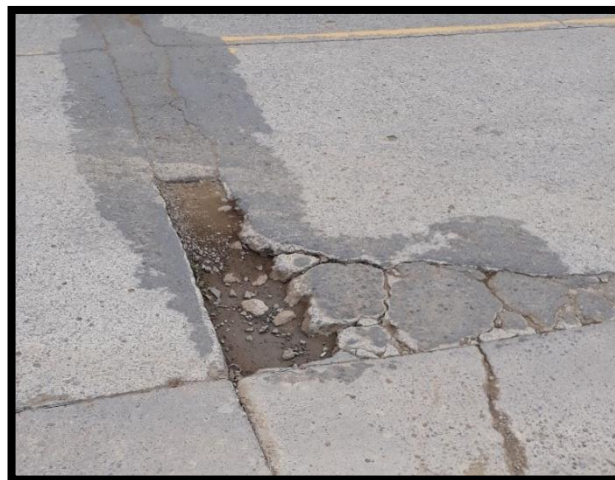
Figura N° 16. Grieta de esquina.

Inmediatamente se muestra la *Figura 16* con una grieta de esquina ubicada en el tramo 2 con severidad alta, debido a que el área entre la grieta y la junta está muy observando hasta una falta de material.

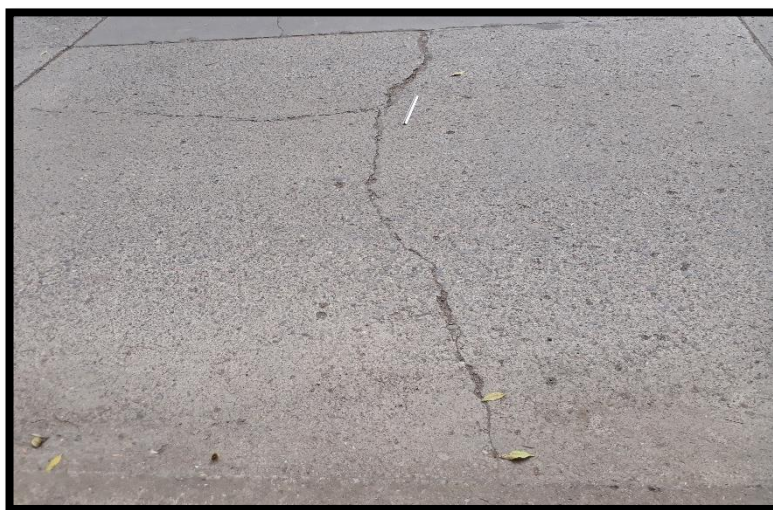
Figura N° 17. Losa dividida.

En la *Figura 17* se muestra una losa dividida en 4 pedazos no presentan agrietamientos y sus grietas son finas, por esta razón se la consideró de severidad baja.

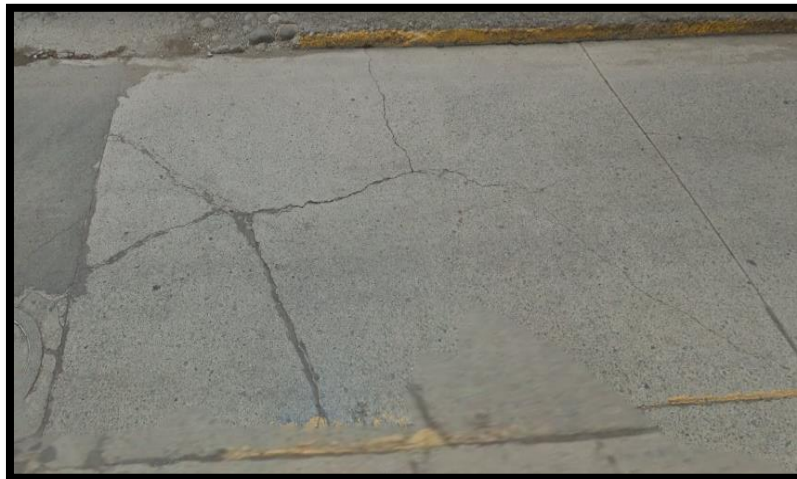
Figura N° 18. Losa dividida.

En la *Figura 18* se observa una losa dividida en 6 pedazos, de las cuales 3 de las grietas están reparadas con material sellante y miden entre 3 a 15 mm, la severidad de este ejemplo es media.

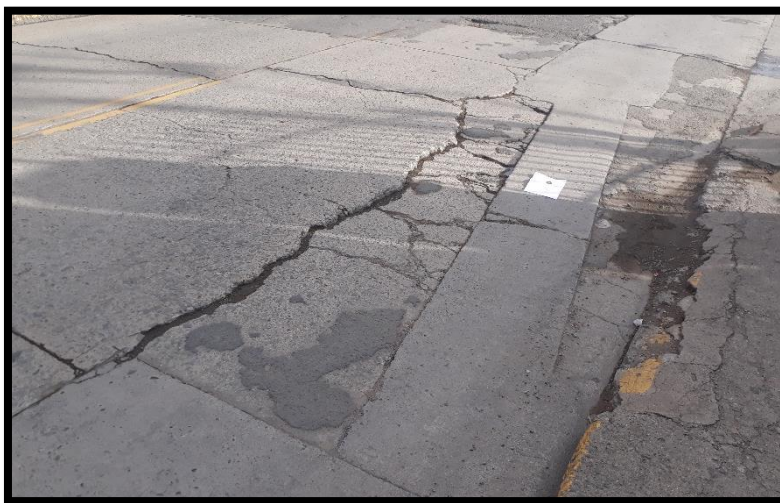
Figura N° 19. Losa dividida.

En la *Figura 19* se presenta una losa totalmente dividida en más de 8 pedazos, los cuales presentan cada pedazo agrietado en partes más pequeñas, además una falta de material y un ancho de grieta mayor de 20 mm, en este caso se consideró una severidad alta.

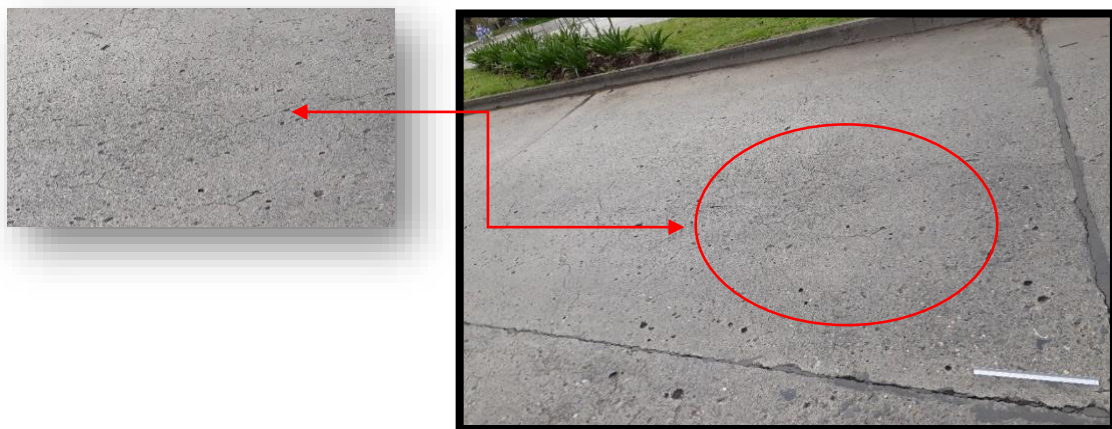
Figura N° 20. Grieta de durabilidad “D”.

Los ejemplos presentados a continuación se encuentran ubicados en el tramo 1, en la *Figura 20* se muestra el deterioro de grieta de durabilidad con una severidad baja debido a que el área afectada cubre un porcentaje menor al 15%.

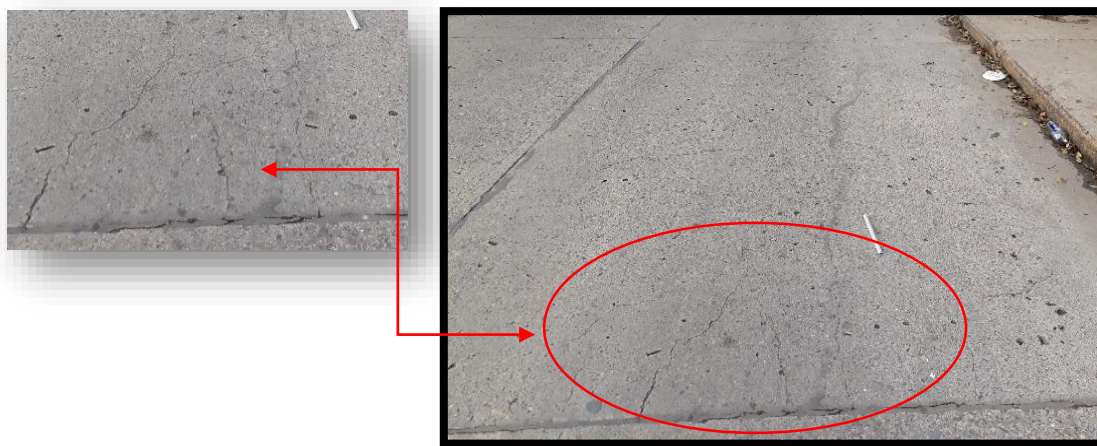
Figura N° 21. Grieta de durabilidad "D".

En la *Figura 21* se muestra grietas de durabilidad más grandes que afectan a un 25% del área de la losa, además se observó 2 grietas con material poco removido, por lo cual se clasifica con una severidad media.

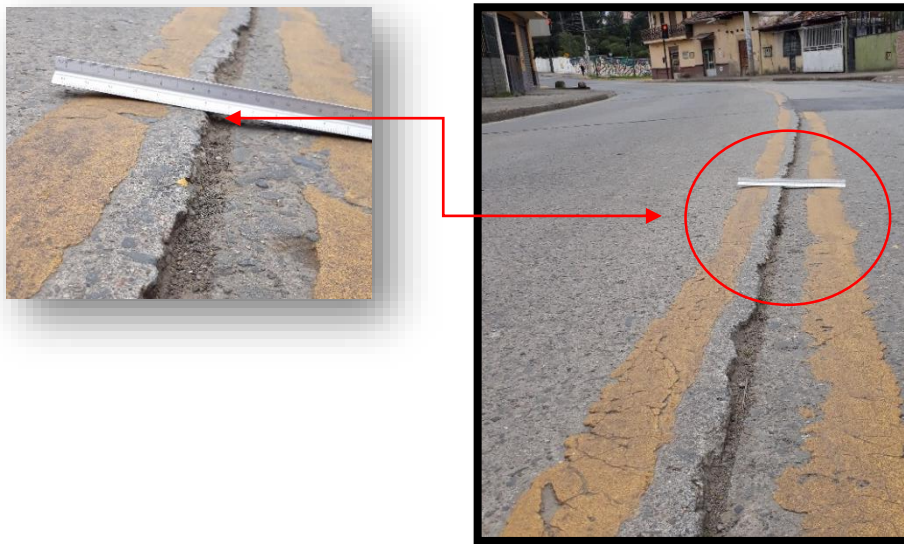
Figura N°22. Escalonamiento.

La *Figura 22* muestra un escalonamiento menor a 7 mm, por lo tanto se lo clasifica con una severidad baja.

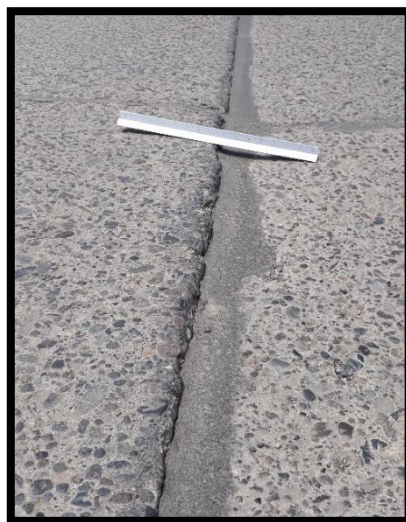
Figura N° 23. Escalonamiento.

La *Figura 23* presenta un escalonamiento mayor a 13 mm, por lo cual se clasifica como un deterioro de severidad media.

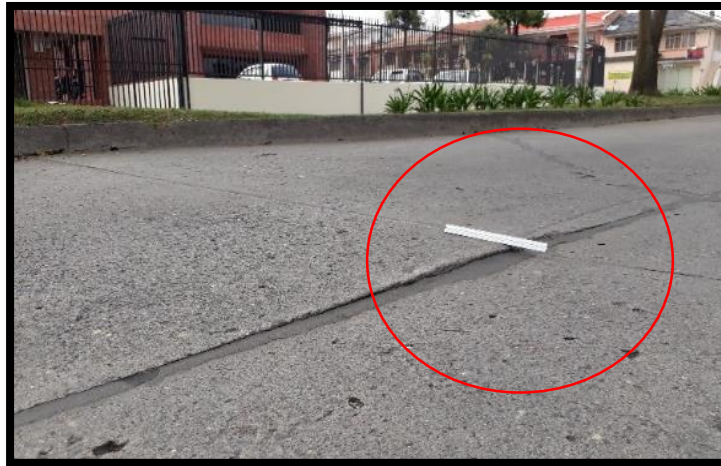
Figura N° 24. Escalonamiento.

La *Figura 24* muestra un escalonamiento mayor a 20 mm, siguiendo la *Tabla 3* presenta una severidad alta; por lo que se pudo observar la presencia de árboles causarían este tipo de deterioro.

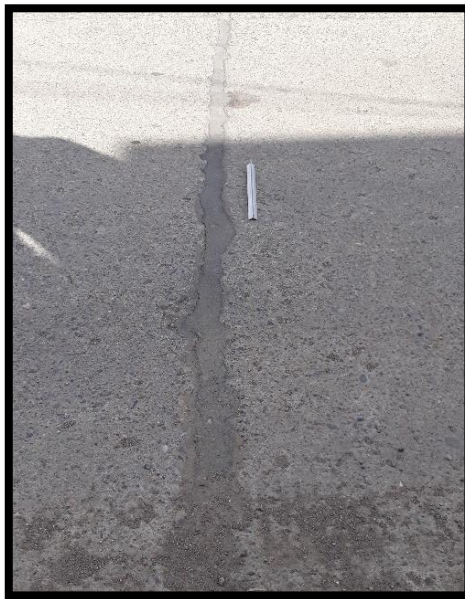
Figura N° 25. Daño del sello de junta.

Los ejemplos que se presentan a continuación se encuentran ubicados en el tramo 1, en la *Figura 25* se muestra un sellado de junta con severidad baja debido al buen estado, únicamente presenta pequeños daños poco perceptibles a lo largo de la junta.

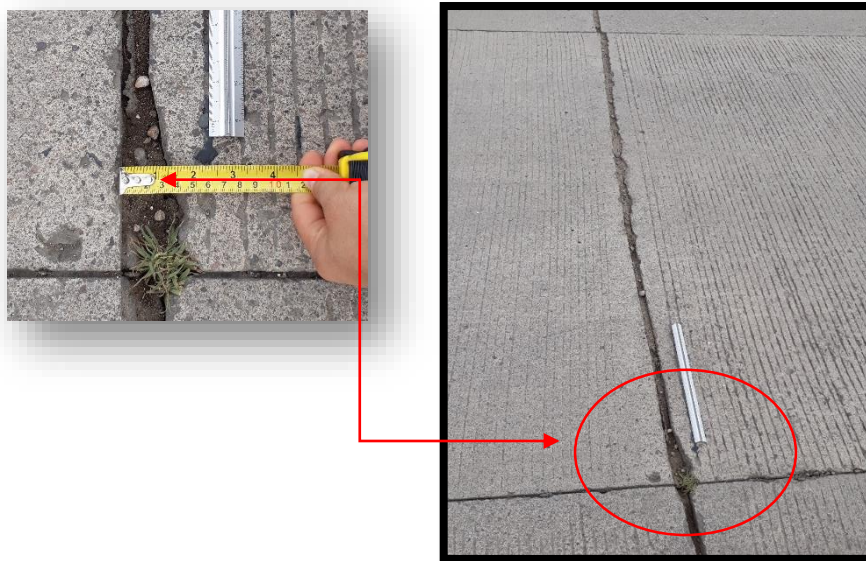
Figura N° 26. Daño del sello de junta.

En la *Figura 26* se observa una junta sin sellante, por esta razón se lo clasifica con una severidad alta, debido a que la falta del sellante es una de las causas para que la losa comience a presentar otro tipo de deterioro debido a la infiltración de materiales o agua.

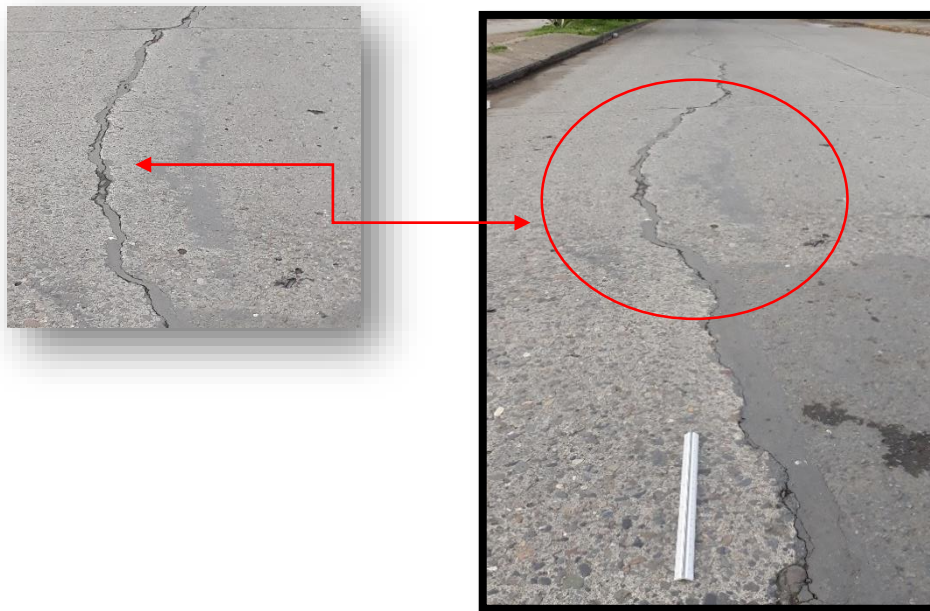
Figura N° 27. Grieta Lineal (Longitudinal).

En la *Figura 27* se observa una grieta lineal longitudinal que afecta a más de tres losas, la grieta se encuentra rellenada con un sellante de manera satisfactoria, por lo cual su nivel de severidad es baja.

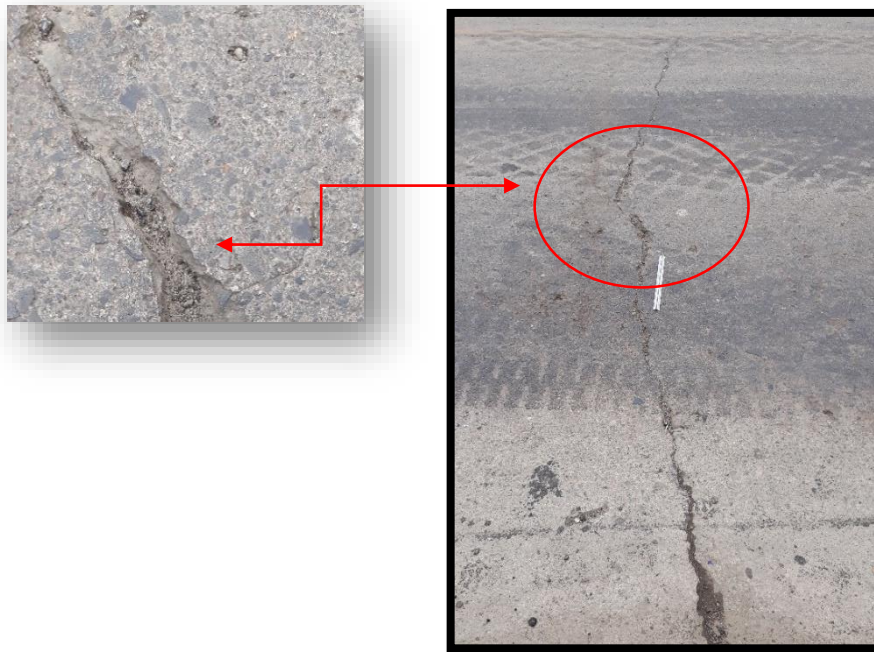
Figura N° 28. Grieta Lineal (Transversal).

En la *Figura 28* se muestra una grieta lineal transversal con severidad media debido al ancho de la grieta es menor a 51 mm y no presenta sellante alguno.

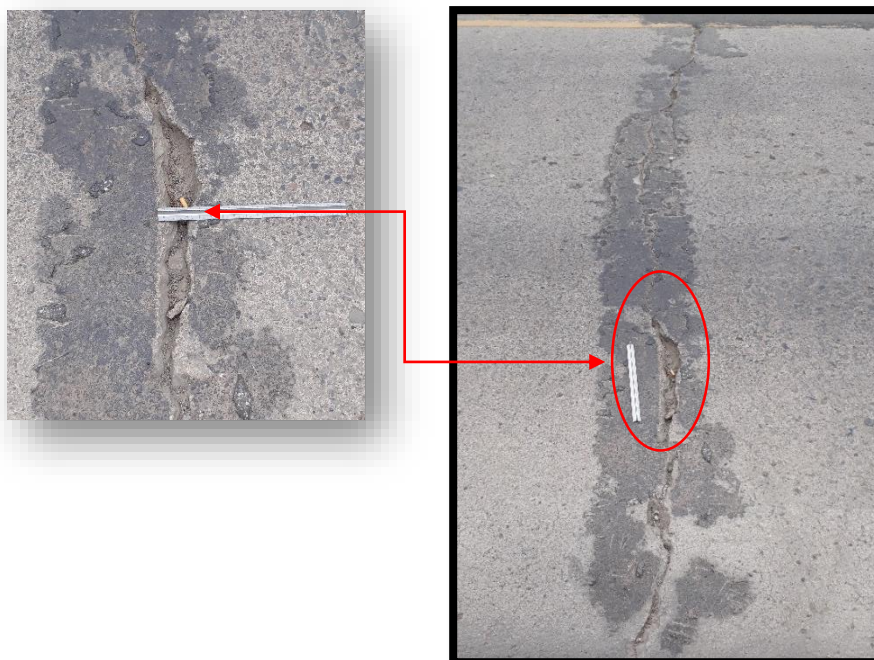
Figura N° 29. Grieta Lineal (Transversal).

En la *Figura 29* se observa una grieta lineal transversal con severidad alta presentando un ancho de grieta mayor a 60 mm y carece de sellante.

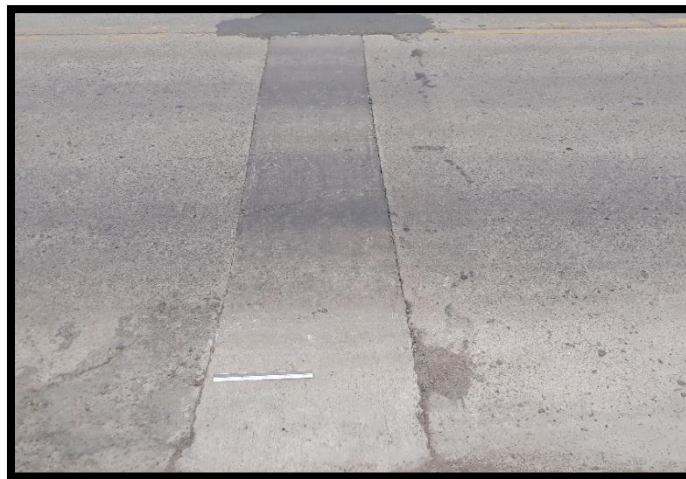
Figura N° 30. Parcheo grande.

En la *Figura 30* se muestra un parche grande con una severidad baja debido a que no presenta un daño significativo.

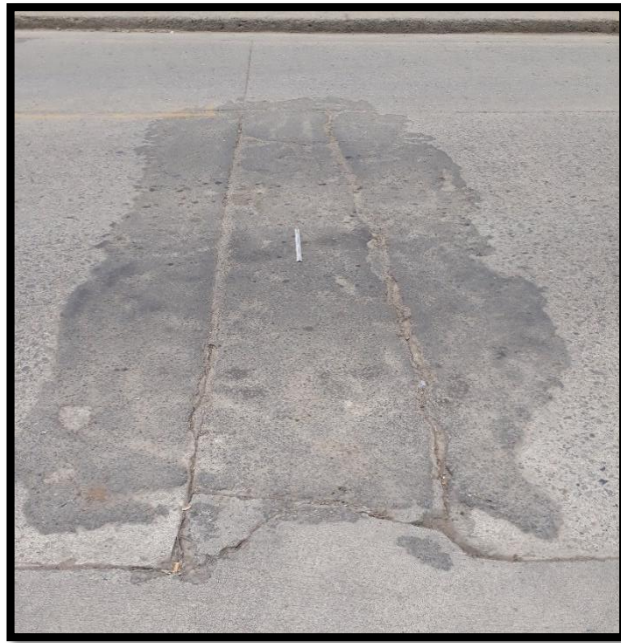
Figura N° 31. Parcheo grande.

En la *Figura 31* se observa un parche grande con severidad media, presentando descascamiento en sus bordes, sin embargo, no presenta un parche agrietado o deteriorado.

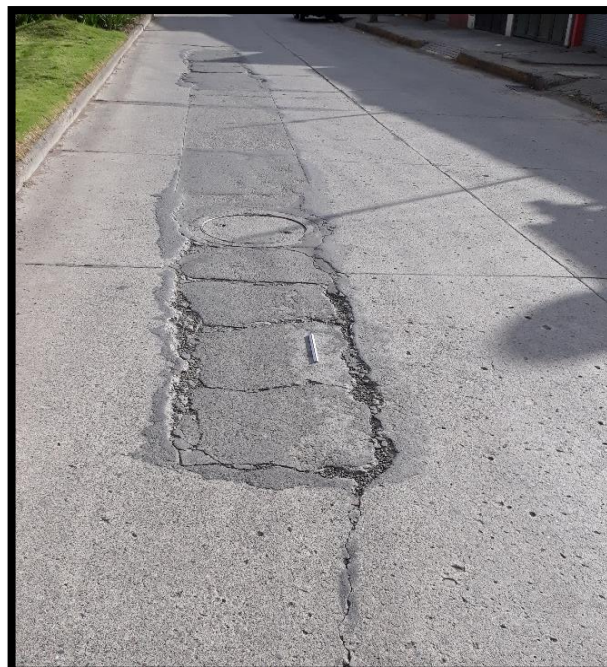
Figura N° 32. Parcheo grande.

En la *Figura 32* se presenta un parche grande que implica más de dos losas, presenta una severidad alta debido a su deterioro, desgaste en los bordes y se puede observar falta de material.

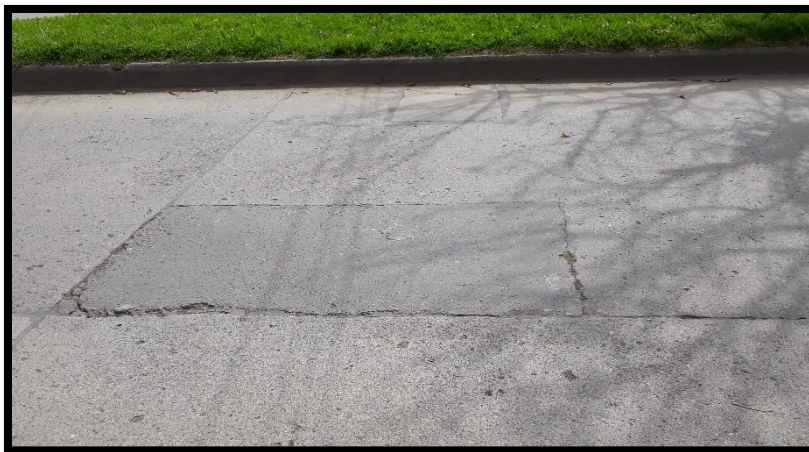
Figura N° 33. Parcheo pequeño.

Los ejemplos expuestos a continuación se ubican en el tramo 1, en la *Figura 33* se observa un parche pequeño con severidad baja, no presenta daño alguno el parche.

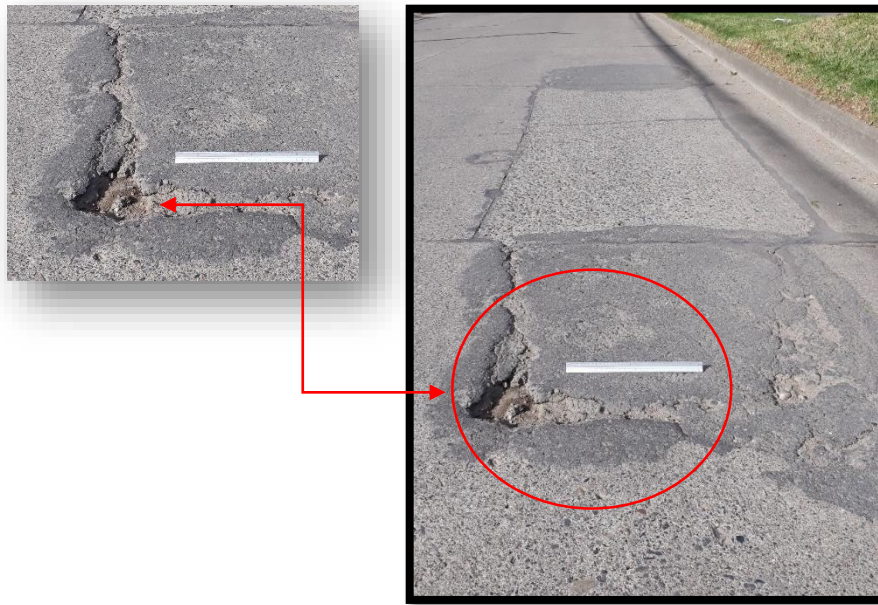
Figura N° 34. Parcheo pequeño.

La *Figura 34* muestra un parche pequeño deteriorado con los bordes muy desgastados, en una de sus esquinas se observa falta de material, por lo cual se requiere un reemplazo lo antes posible.

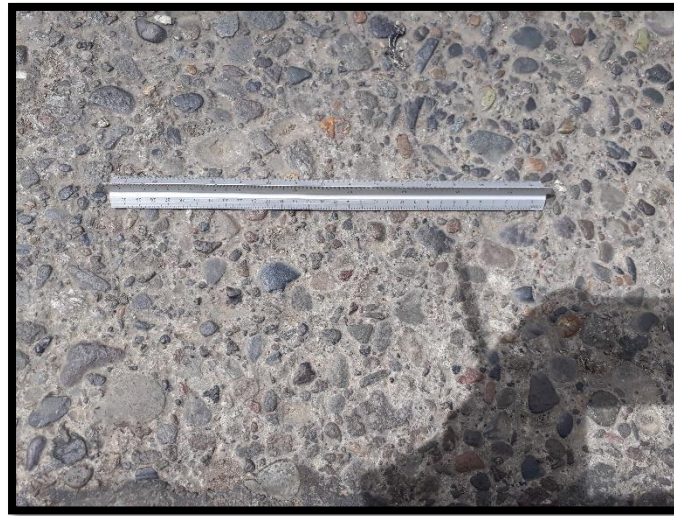
Figura N° 35. Pulido de agregados.

Este tipo de deterioro se encuentra en gran parte de la longitud del pavimento rígido de la avenida Loja, no produce mayor influencia dentro de la funcionalidad del pavimento, en este caso se lo ha tomado en cuenta como un ejemplo del deterioro que se observa en la *Figura 35*.

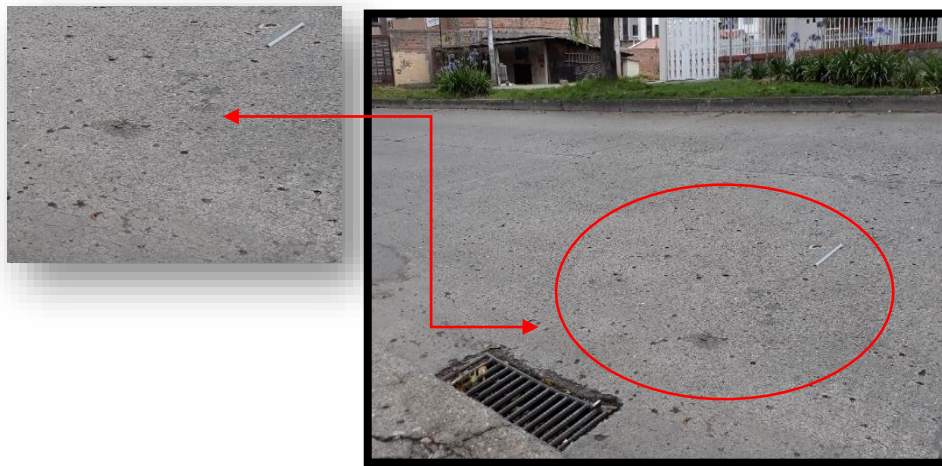
Figura N° 36. Desprendimientos (Popouts).

En la *Figura 36* se muestra el deterioro de popouts, se encontró en gran parte del tramo 1, fue incluido dentro del inventario debido a que su densidad era mayor a lo establecido anteriormente.

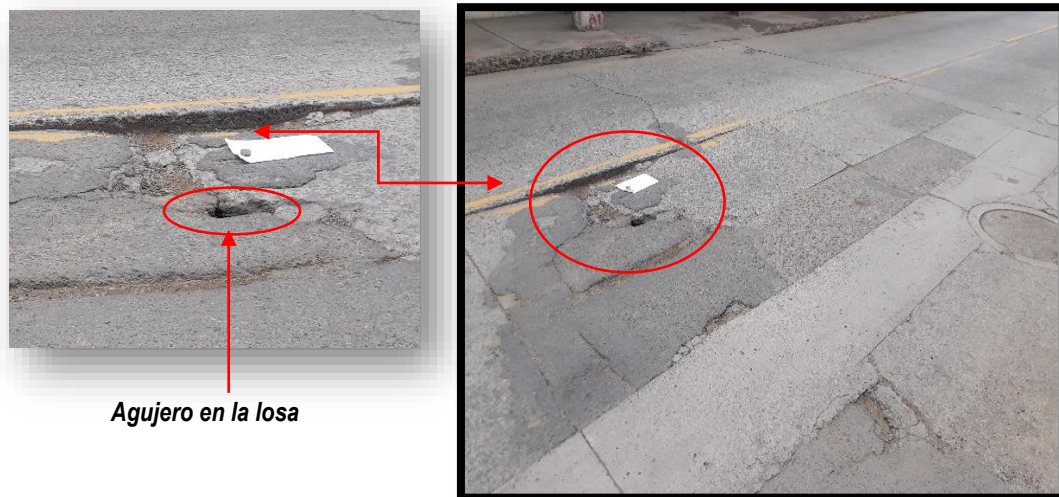
A continuación se presentan ejemplos de losas con bombeo muy agrietadas, en las cuales su única reparación es el reemplazo total de la losa, este tipo de deterioro se ubica en el tramo 2. En la *Figura 37* se muestra una losa que presenta hundimiento por pérdida de soporte, además presenta un agujero por donde se pudo observar la falta de material bajo la capa de concreto.

Agujero en la losa

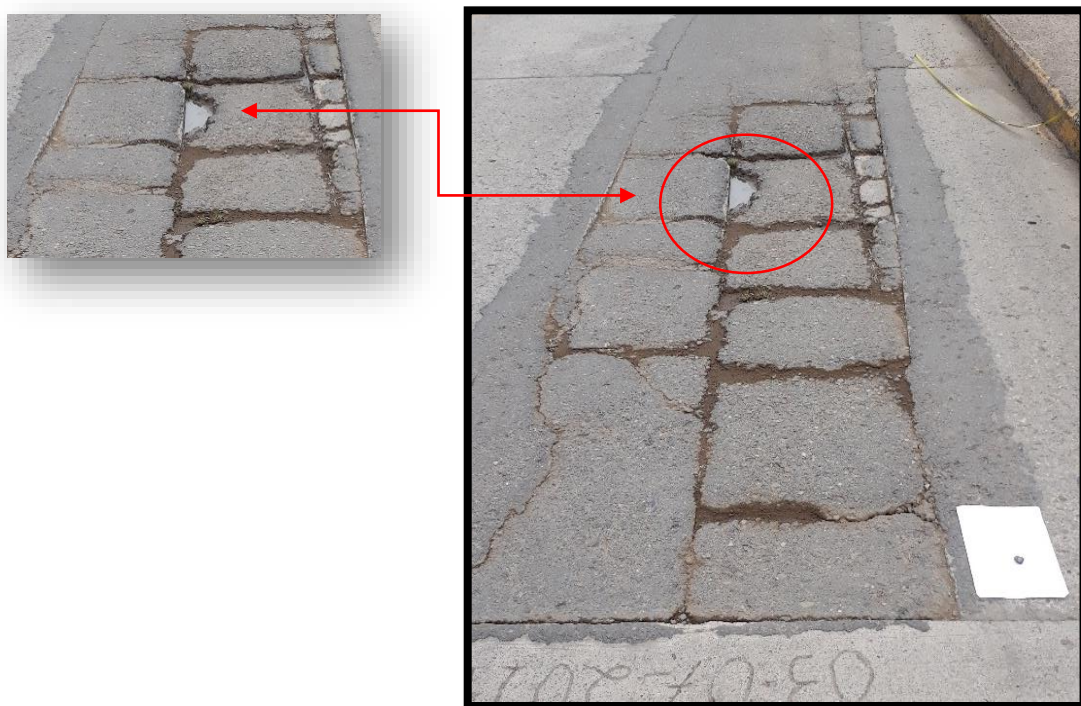
Figura N° 38. Bombeo.

En la *Figura 38* se observa la presencia de agua que se expulsa cuando una carga pasa sobre la losa y a través de esta se elimina material, sin embargo, esta losa presenta dos tipos de deterioros como: losa dividida y parcheo grande con severidades altas, por lo tanto, el deterioro ya no se considerada.

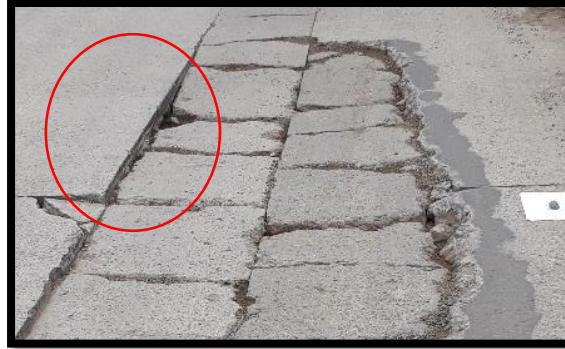
Figura N° 39. Bombeo.

En la *Figura 39* se observa el deterioro de bombeo que afecta a la junta longitudinal de la losa provocando una erosión y falta de material lo cual generan una pérdida del soporte del pavimento y ha provocado un agrietamiento en más de dos losas.

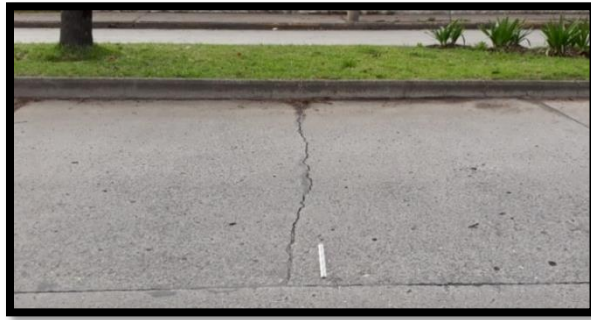
Figura N° 67. Grieta de ancho menor a 10 mm (Tramo 1).

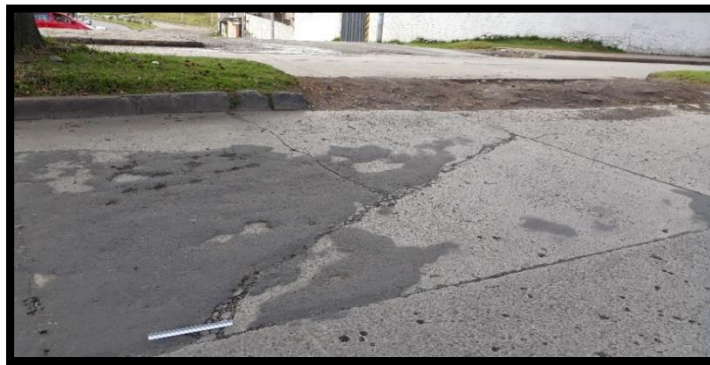
Figura N° 68. Grietas de anchos mayores a 12 – 30 mm (Tramo 1).

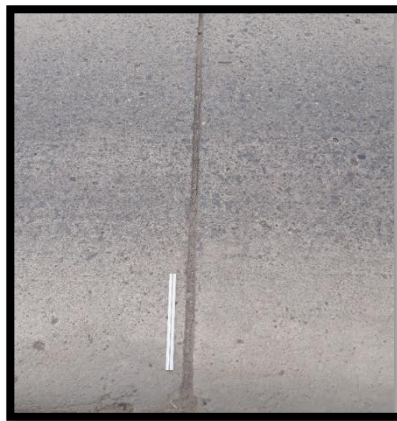
Figura N° 69. Déficit de sellante en la junta (Tramo 2).

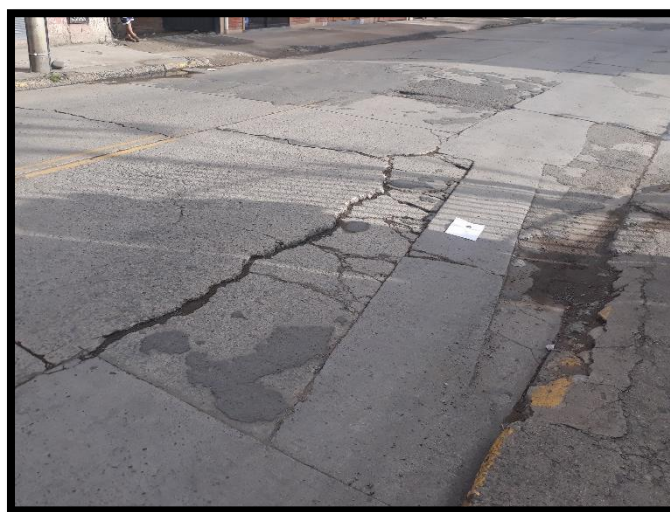
Figura N° 70. Losa presenta deterioro: losa dividida, grieta longitudinal, parcheo grande (Tramo 2).

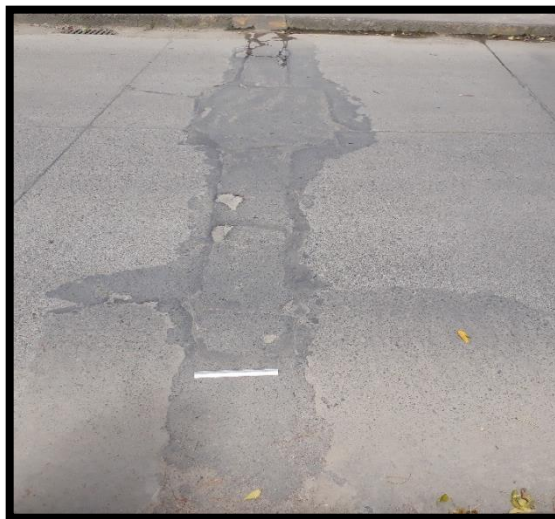
Figura N° 71. Losas con un parcheo grande deteriorado (Tramo 2).

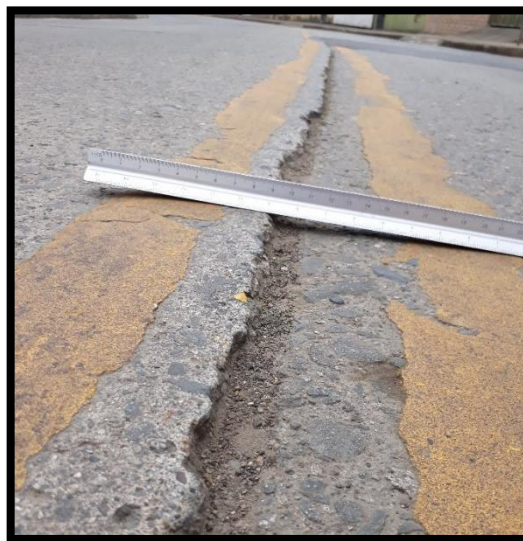
Figura N° 72. La losa presenta: Escalonamiento, pulido de agregados (Tramo 2).

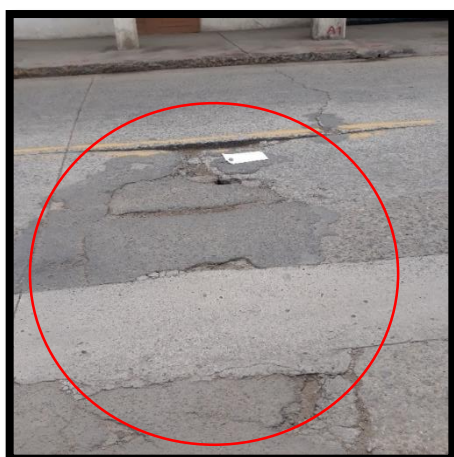
Figura N° 73. Losa ubicada en el tramo 2 presenta: losa dividida, bombeo y parcheo grande.

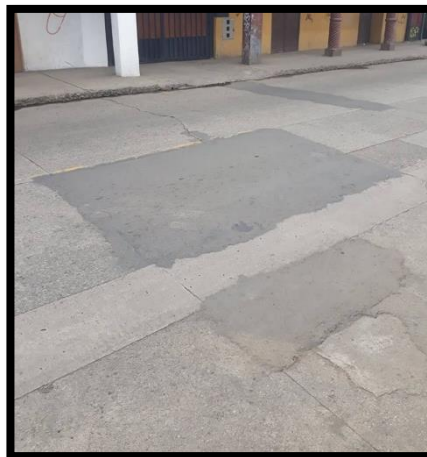
Figura N° 74. Losa ubicada en el tramo 2 presenta: dos parcheos asfálticos.

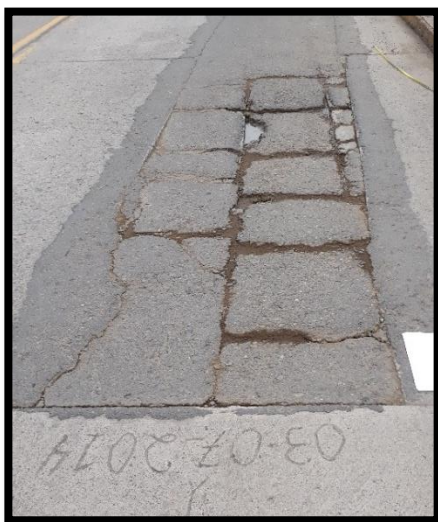
Figura N° 75. Losa dividida con severidad alta (Tramo 2).

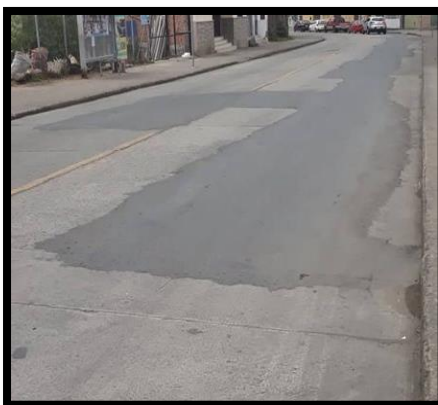
Figura N° 76. Losa reparada con parcheo asfáltico (Tramo 2).
